## ÉTUDE DE CAS NUMÉRO 28

### RÉFECTION DES MURS EXTÉRIEURS EN MAÇONNERIE — VILLE ST-LAURENT, QUÉBEC

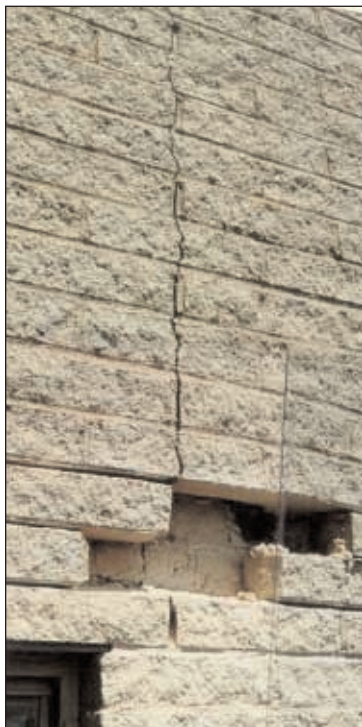
*Exemple de fissure et de trou d'exploration*

En 1995, le gestionnaire d'immeuble a remarqué que de nombreuses fissures apparaissaient déjà dans le placage de brique.

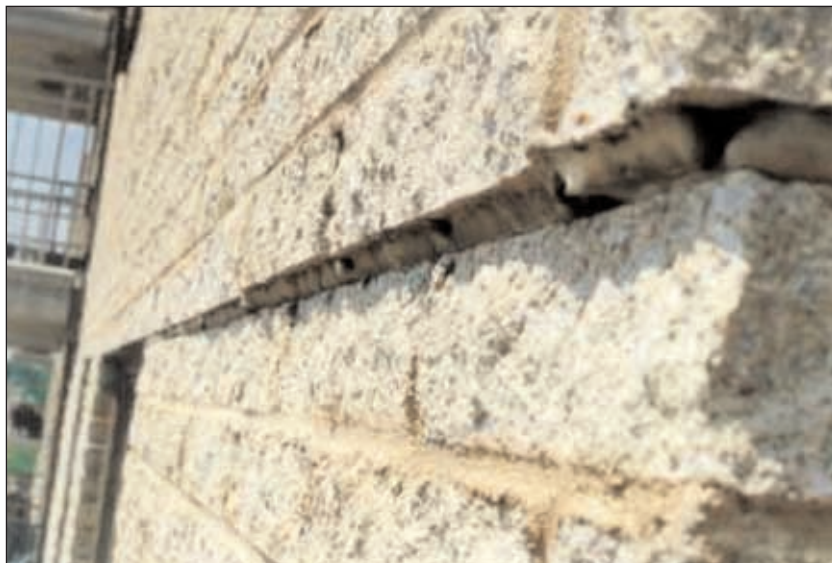
Le placage de brique fissurait et il y avait eu des infiltrations d'eau au niveau de la piscine et à quelques autres endroits. Les blocs de pierre synthétique des murs de parapets étaient instables et menaçaient de tomber à la première sollicitation tellurique. Il y avait désaxement de certaines portions du placage de brique par rapport à leurs appuis (cornières structurales) consécutivement à la poussée de la glace qui s'accumulait dans la cavité murale à la hauteur des dalles de béton des planchers.

Exemple de désaxement du parement de brique causé par l'accumulation de glace.
