Gatineau, Québec

## ÉTUDE DE CAS NUMÉRO 41

### RÉFECTION DES MURS EXTÉRIEURS

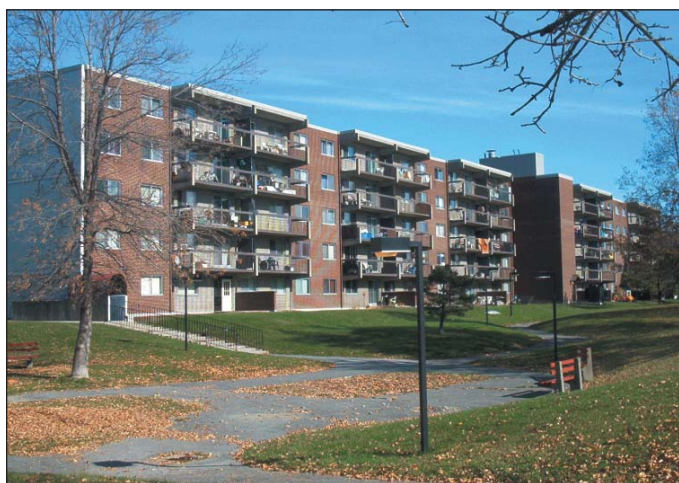
Figure 1. Avant

Le fenêtrage est en aluminium coulissant double et est totalement inefficace et désuet à cause des infiltrations d'air et de la difficulté d'opération des volets.

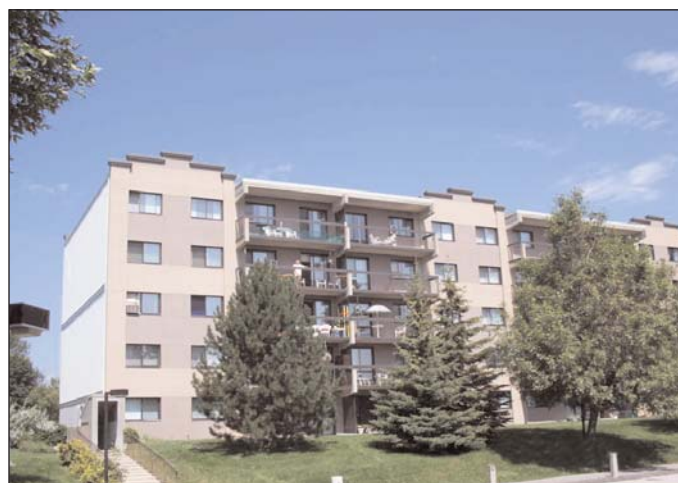
Figure 2. Après

Les travaux, en plus de solutionner les problématiques de confort et de l'enveloppe du bâtiment, ont eu comme avantage supplémentaire de moderniser les façades à la plus grande satisfaction des occupants et de l'OMH.

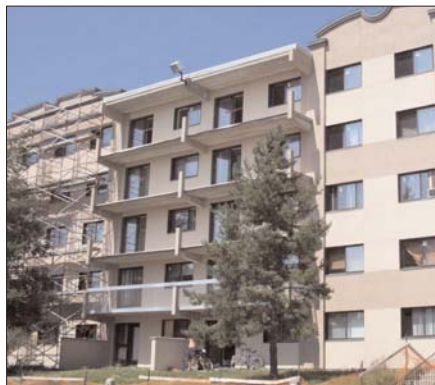
Figure 5.

Les balcons extérieurs sont construits avec des dalles de béton évidées préfabriquées. Les dalles montraient des signes de vieillissement accéléré dû aux infiltrations d'eau au travers des parois minces de ces dernières.

Les balcons quant à eux ont été recouverts d'une membrane de PCV afin de d'arrêter l'infiltration d'eau dans les cellules des dalles de béton préfabriquées.
