# IEUX CONSTRUIRE

## ÉTUDE DE CAS NUMÉRO 51

### RÉFECTION D'UN PLACAGE EN BRIQUE — MONTRÉAL

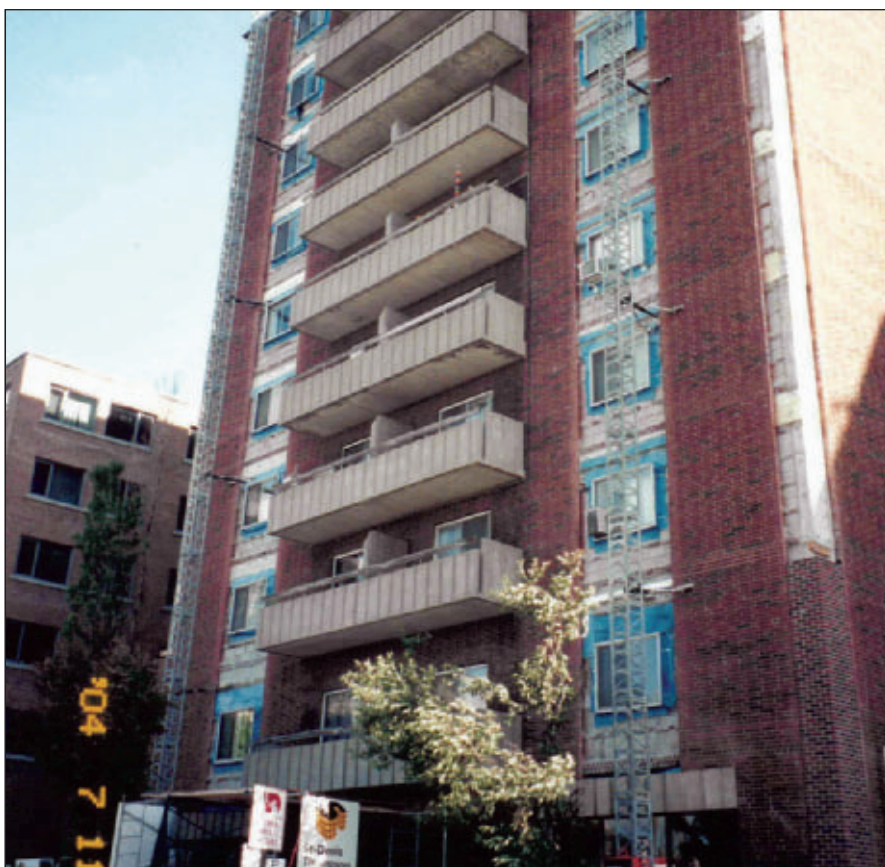
Photo 1 — Enlèvement du placage aux angles et au pourtour des fenêtres

angles et aux murs en surélévation — les composants du bâtiment le plus exposés aux intempéries. Les fenêtres de l'élévation avant sont centrées dans la portée des colonnes. L'architecte était d'avis que cette situation avait rendu le placage plus sujet à la fissuration (voir la photo 1). Le schéma des fissures au périmètre de la fenêtre indique que le mur est bombé.

1. L'enlèvement de travées de placage sur une largeur de deux pieds aux sept angles, la pose de nouvelles briques dotées d'agrafes mécaniques, et la création de joints verticaux entre le nouveau mur et l'ancien.
2. Le remplacement des briques dans les zones les plus endommagées, la pose d'agrafes à brique mécaniques et de cornières structurales, de même que la stabilisation de l'ensemble du placage au moyen d'agrafes à brique chimiques.
3. La création de joints horizontaux aux endroits critiques.

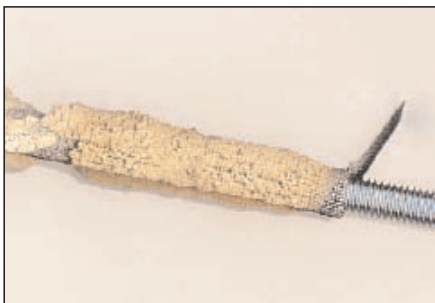
L'architecte croyait que les boutisses étaient en bon état, mais à mesure que progressaient les réparations, on a découvert que la plupart des boutisses du 8<sup>e</sup>, 9<sup>e</sup> et 10<sup>e</sup> étage étaient fissurées. Cette découverte inattendue a entraîné la pose de milliers d'agrafes à brique chimiques supplémentaires.

Photo 2 — Dispositif d'ancrage chimique

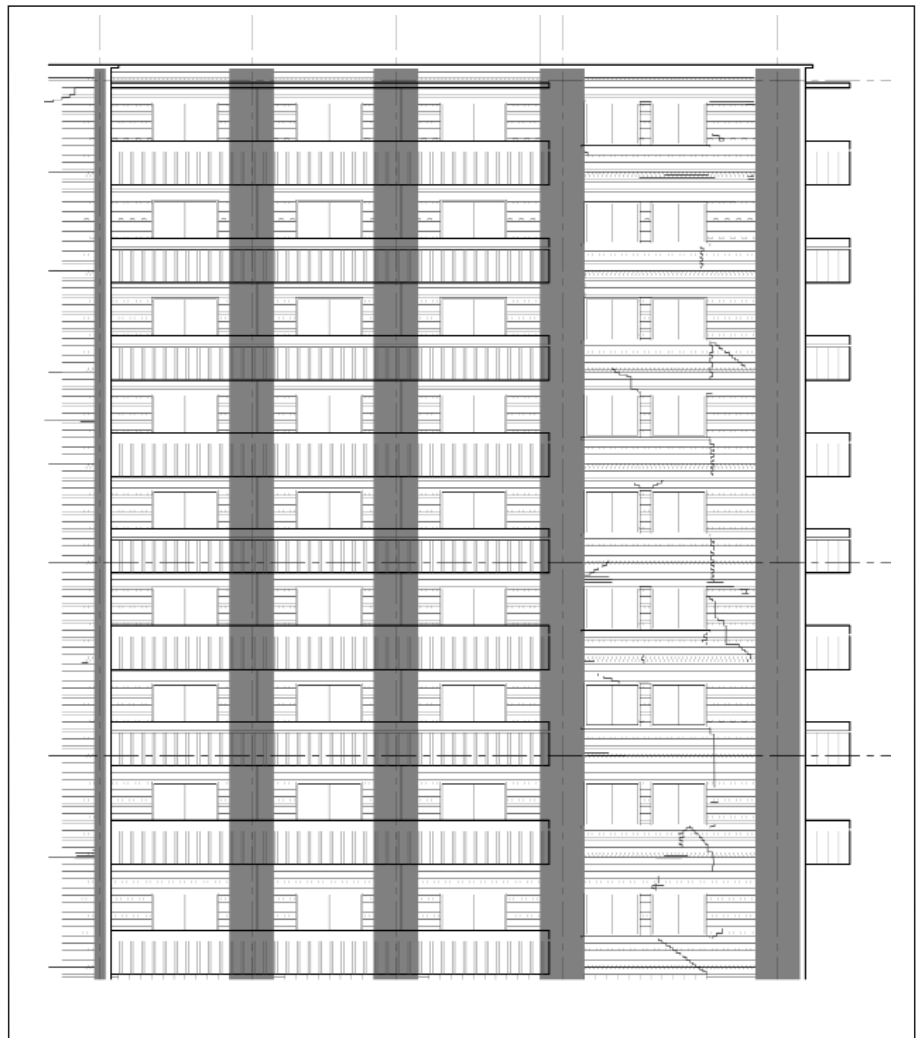
Durant la première étape de l'examen, l'architecte a préparé des dessins qui montrent l'emplacement des fissures. À l'aide d'un code de couleurs, on y a indiqué l'âge et le type de fissure, ce qui a permis à l'architecte de faire le suivi de la progression des fissures, de manière à préciser les zones le plus à risque.

Figure 1 — Élévation montrant les fissures avec code de couleur

Chaque nouvelle attache (plus de 12 000 au total) a été reportée sur les plans d'élévation dessinés pour la première étape de l'étude.

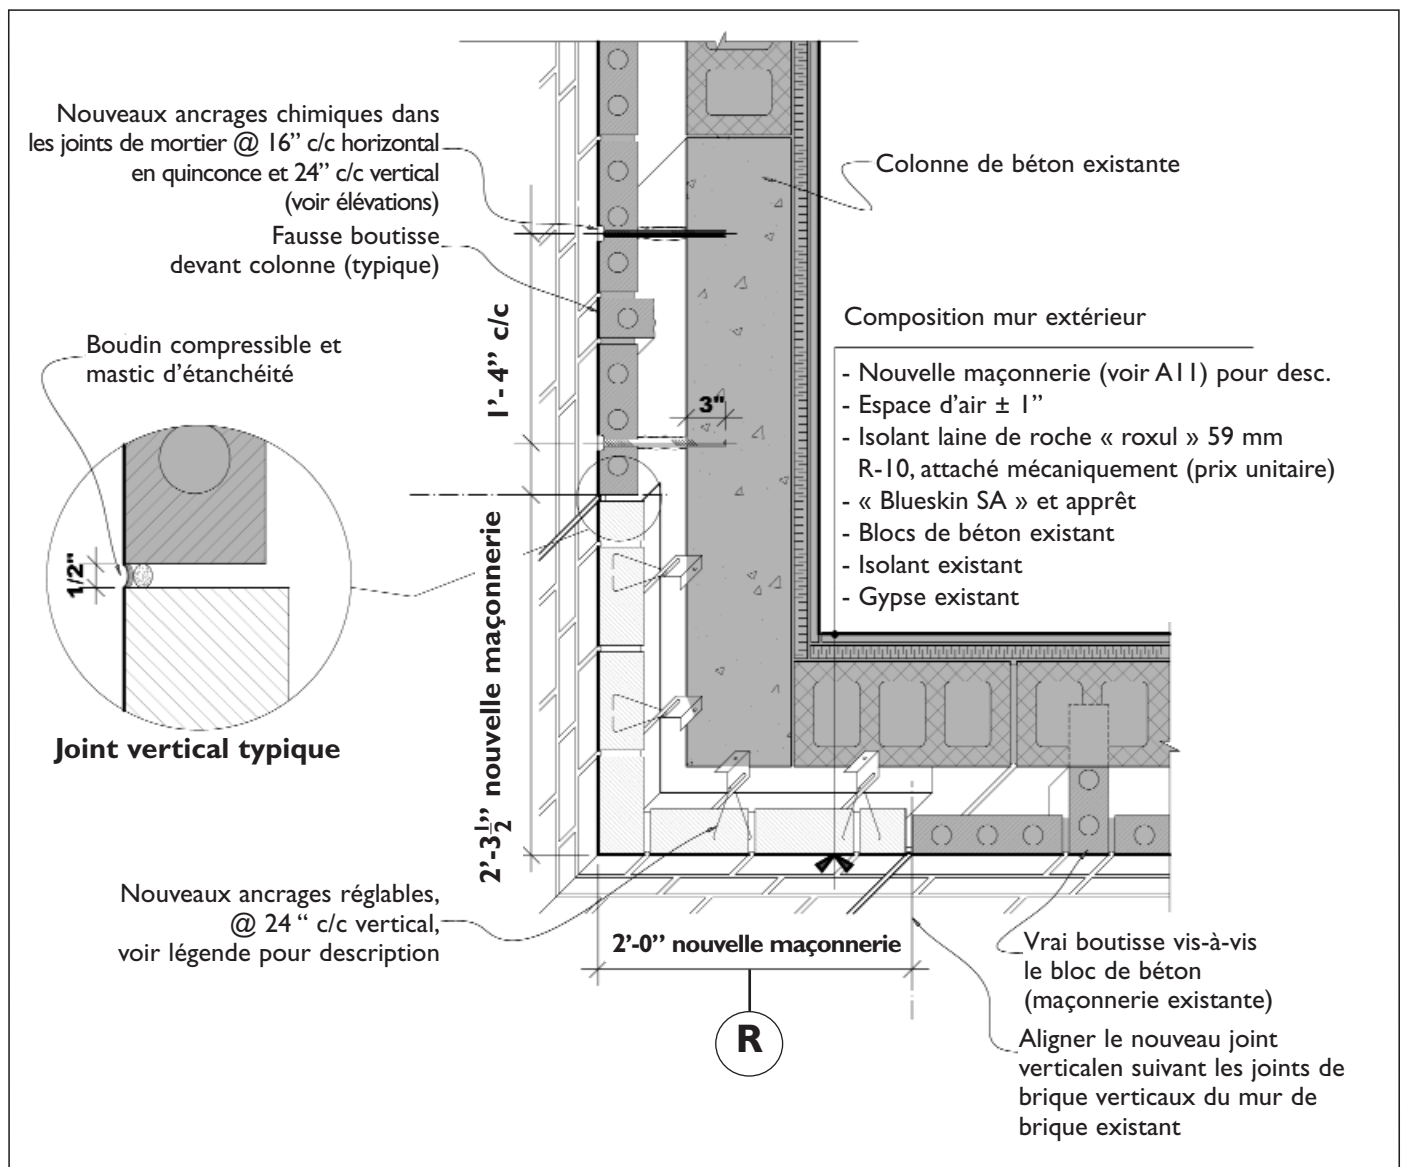
Figure 2 — Détail montrant les nouvelles agrafes à brique et les dispositifs d'ancrage

La piètre qualité du fond en bloc de béton constitue l'un des imprévus, car celui-ci ne fournissait pas l'appui latéral escompté. À titre de mesure de sécurité, des dispositifs d'ancrage ont été fixés à la structure de béton de manière à reprendre certaines forces latérales et verticales si jamais les boutisses se brisaient.

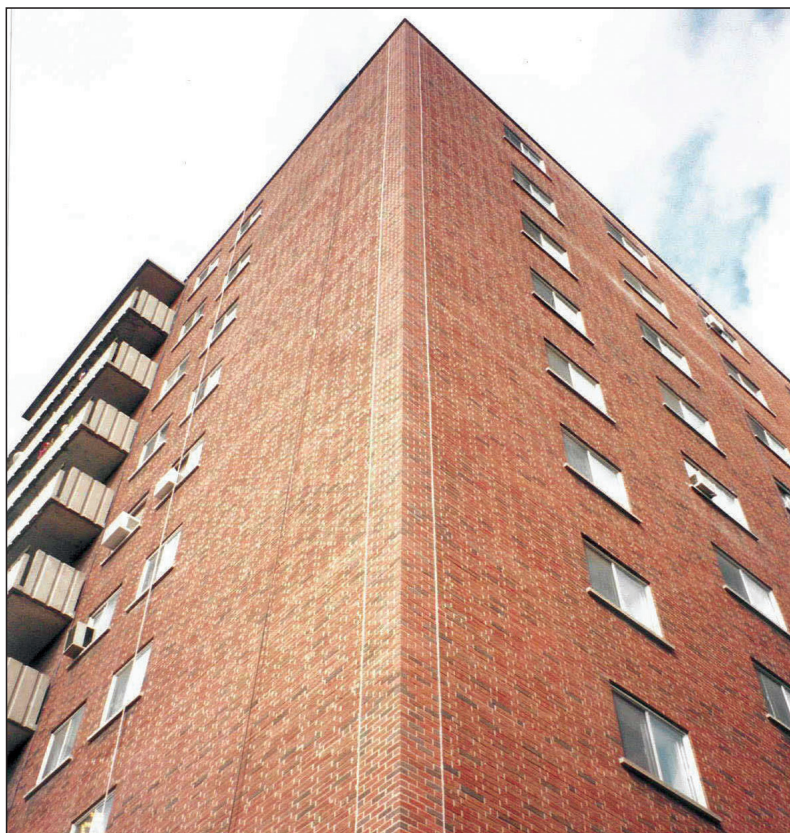
Photo 3 — Nouveau placage et joint vertical
